# Variación del pH en Aguas Superficiales Debido a Drenajes Ácidos de Roca en la Subcuenca Quillcay, Huaraz, Ancash

Variation of pH in Surface Waters Due to Acid Rock Drainage in the Quillcay Subbasin, Huaraz, Ancash

<sup>1</sup>Instituto Nacional de Investigación en Glaciares y Ecosistemas de Montaña, Huaraz, Ancash

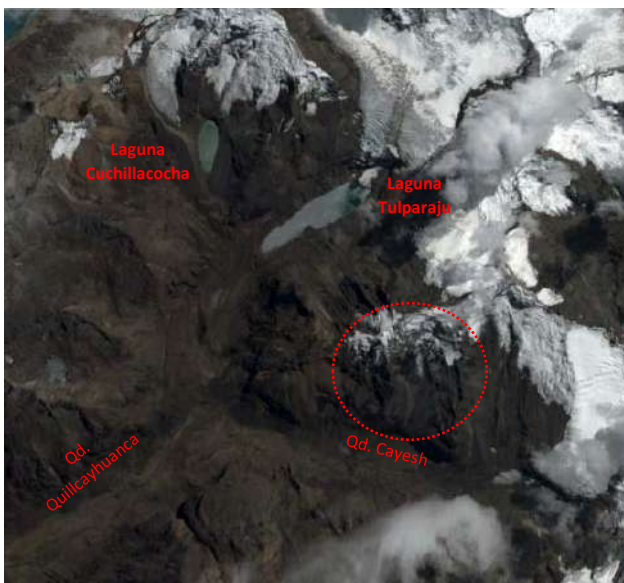
Figura 3a. Cabecera de la microcuenca Quillcayhuanca en octubre 2013. Se puede apreciar las lagunas de Cuchillacocha y Tulparaju que desembocan junto a la quebrada Cayesh y forman la quebrada Quillcayhuanca. El círculo de color rojo entrecortado representa el área de afloramiento del stock o pórfido andesítico.

En esta microcuenca, la superficie glaciar es de 1520.53 ha (1452.88 ha de glaciar limpio; 67.64 ha de glaciar cubierto). Encontramos evidencias del retroceso glaciar, como se puede apreciar en la quebrada Cayesh. Al realizar el análisis comparativo de las imágenes (Figuras 3a y 3b), se puede observar una fragmentación de la zona glaciar que deja expuesta una nueva zona. Hay un afloramiento

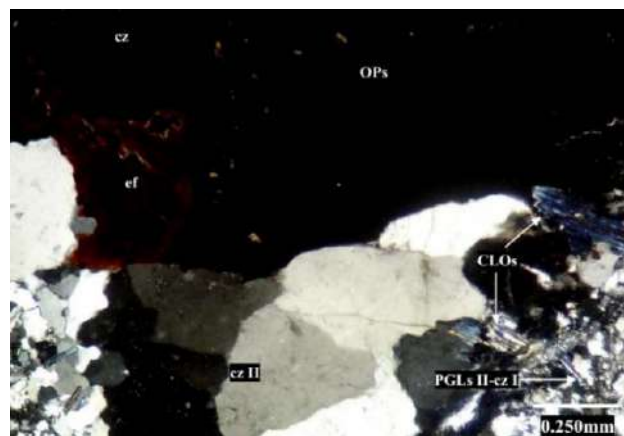
**Figura 4b.** Fotomicrografía con minerales opacos (OPs) intercrecidos con esfalerita (ef), de reflexiones internas rojizas, cloritas (CLOs) y agregados granulares de cuarzo II (cz II) relleno de plagioclasas II (PGLs II) y cuarzo I (cz I).

pequeño de un “stock” o pórfido andesítico, una roca ígnea hipoabisal, la cual presenta en forma diseminada mineral como pirita ( $FeS_2$ ), calcopirita ( $CuFeS_2$ ) y esfalerita ( $ZnS$ ), con una alteración tipo limonitización y una intensidad incipiente, asociada mineralógicamente a abundantes óxidos de hierro (véase Figuras 4a y 4b).

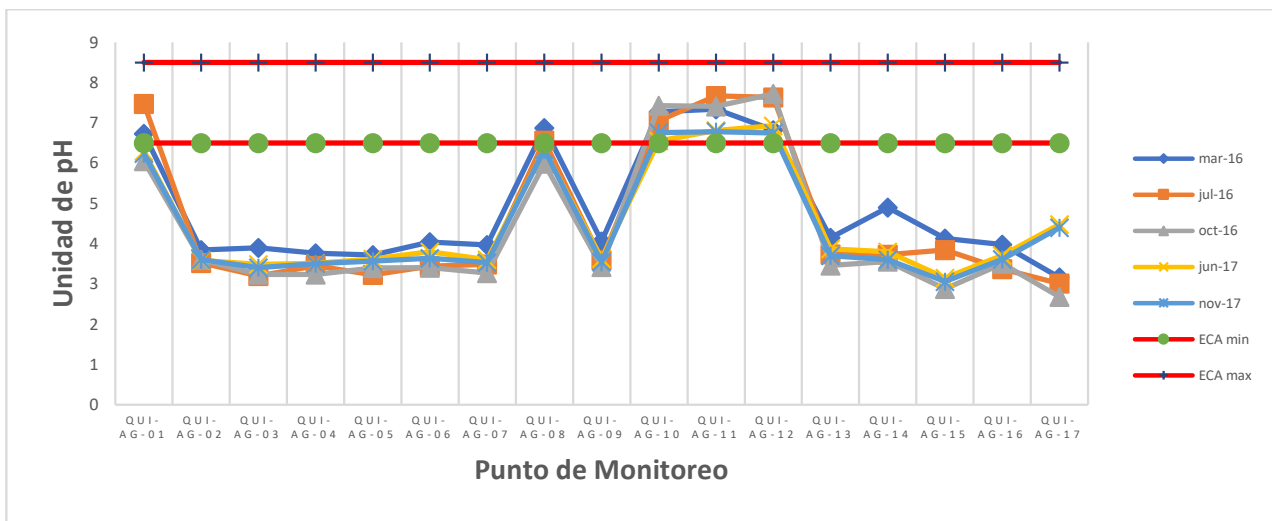
Figura 6. Valores de pH medidos durante los años 2016 y 2017 en las 17 estaciones de monitoreo en la microcuenca Quillcayhuanca.

agua de pH neutro (6.5-8.5). Estos aportantes que mezclan sus aguas en el cauce principal no logran neutralizar la acidez proveniente de aguas arriba, y el resultado final es su acidificación. En contraste, todos los aportantes de la margen izquierda de la quebrada Quillcayhuanca presentan agua de pH ácido (<6.5) en los puntos de monitoreo QUI-AG-1, 5, 7, 9 y 13. Además, dentro de la quebrada Cayesh en todos los puntos QUI-AG-4, 15, 16 y 17, se presentan condiciones de acidez (Figura 6).

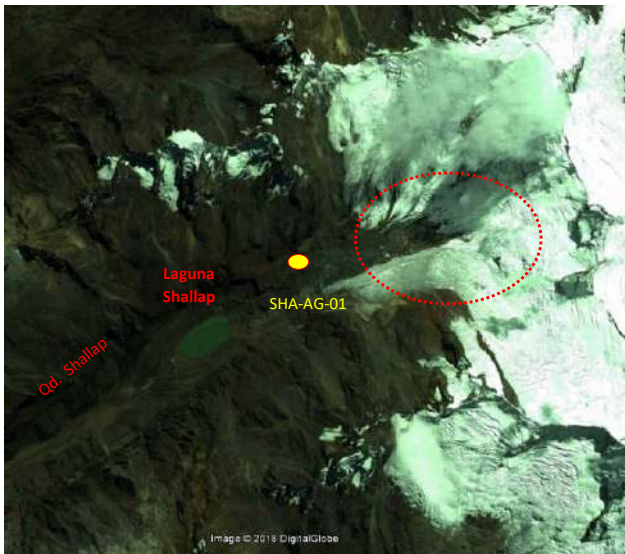
**Figura 8a.** Cabecera de la microcuenca Shallap en julio 2013. Se puede apreciar la laguna Shallap que origina la quebrada Shallap. El círculo de color rojo entrecortado representa el área de generación de DAR. Fuente: INAIGEM.

al realizar el análisis comparativo de las imágenes (Figuras 8a y 8b), se puede apreciar los cambios que se han dado.

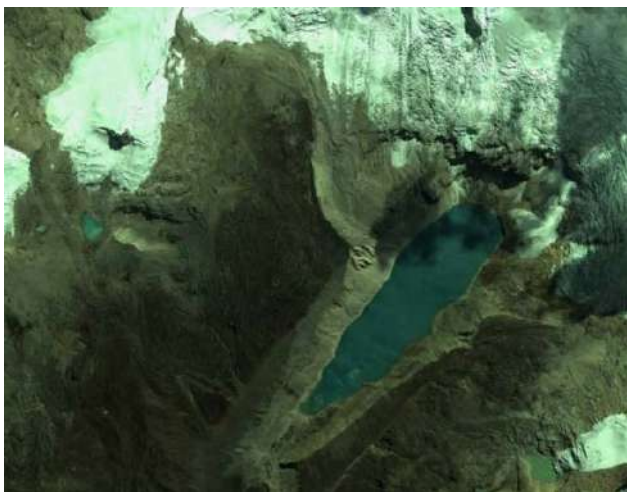
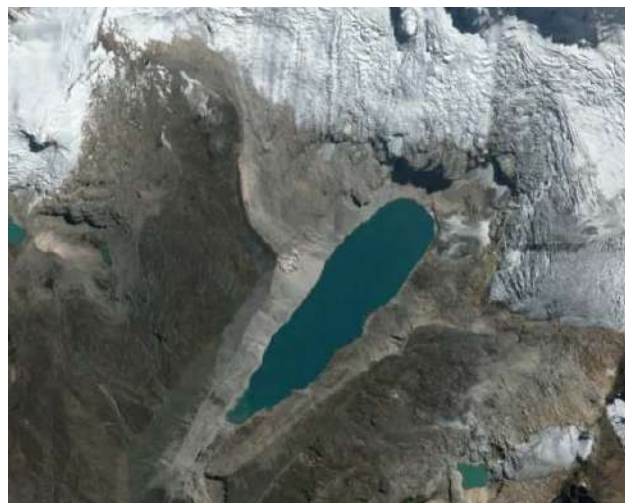
**Figura 12a. Laguna Palcacocha en la cabecera de la microcuenca Cojup en julio 2013.**

**Figura 12b. Laguna Palcacocha en la cabecera de la microcuenca Cojup en julio 2017.**

glaciar cubierto). En la cabecera de la microcuenca Cojup, se encuentra ubicada la laguna Palcacocha que aguas abajo, dará origen al río Paria. La importancia de esta laguna es que sirve de fuente de agua potable a la ciudad de Huaraz. Al realizar el análisis comparativo de las imágenes (Figuras 12a y 12b), se puede apreciar que alrededor de la laguna Palcacocha no existen cambios drásticos en la superficie glaciar que puedan alterar la calidad del agua u ocasionar la generación de DAR. El mayor peligro de afectación a la calidad de las aguas superficiales podría estar asociado al desprendimiento y caída de glaciares colgantes, pudiendo originar avalanchas con dirección a la laguna Palcacocha y alterar la calidad del agua.

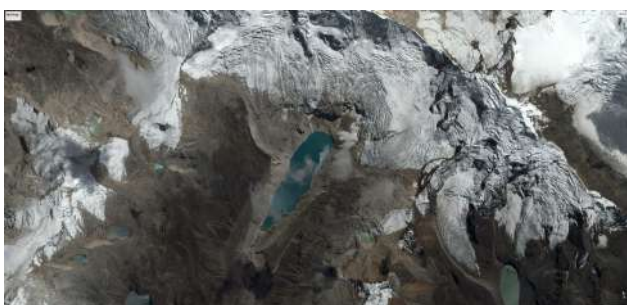
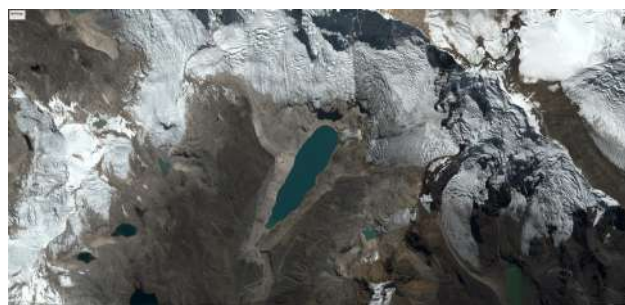
**Figura 13a. Cabecera de la microcuenca Cojup en julio 2013.**

**Figura 13b. Cabecera de la microcuenca Cojup en julio 2017.**

El análisis comparativo de las imágenes (Figuras 13a y 13b) en una zona próxima a la laguna Palcacocha muestra las evidencias del retroceso glaciar y nuevas zonas quedan expuestas en su totalidad. Esta exposición podría generar el peligro de bajar la calidad del agua superficial. Faltan estudios para corroborar esta aseveración.

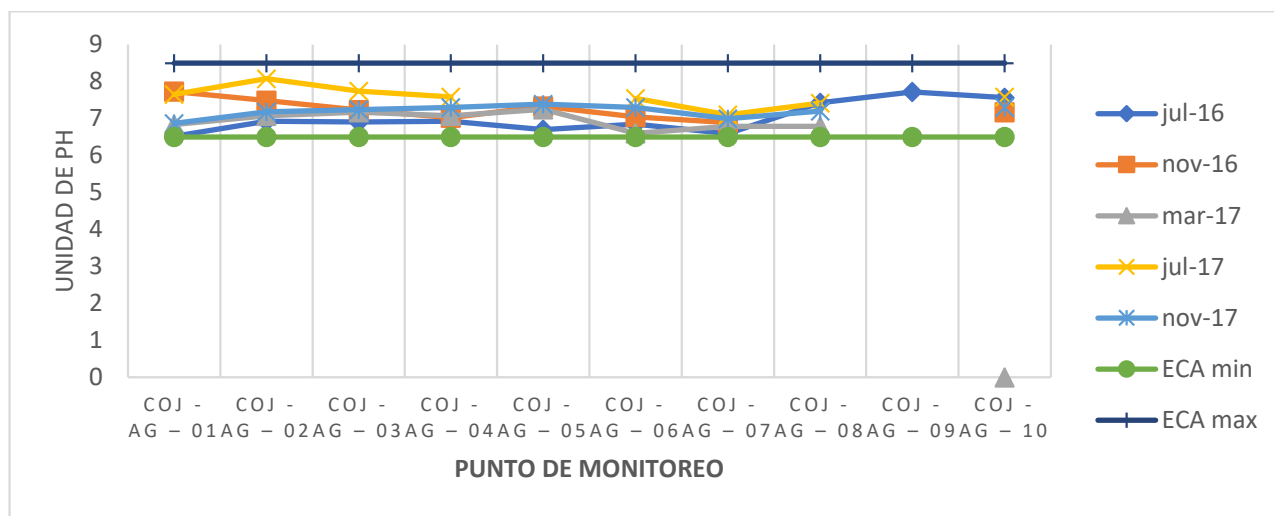
Figura 14. Valores de pH medidos durante los años 2016 y 2017 en las 10 estaciones de monitoreo en la microcuenca Cojup.

La calidad de las aguas superficiales en la microcuenca Cojup, presenta condiciones de buena calidad según los resultados analizados durante los años 2016 y 2017. Al analizar el pH en las diferentes estaciones de monitoreo y compararlo con los ECA-Agua (Categoría 3: Riego de vegetales y bebida de animales), se puede apreciar que, en todas las estaciones aportantes y cauce principal, el pH se mantiene dentro de los Estándares de Calidad Ambiental (Figura 14). Esto es más evidente al apreciar la presencia de truchas (*Oncorhynchus mykiss*) en la parte media de la microcuenca Cojup.
